Statica per l'edilizia storica

Università degli Studi di Cagliari
Corso di Laurea Magistrale in
Architettura
A.A. 2016-2017

Lezione 19 – Solai in legno

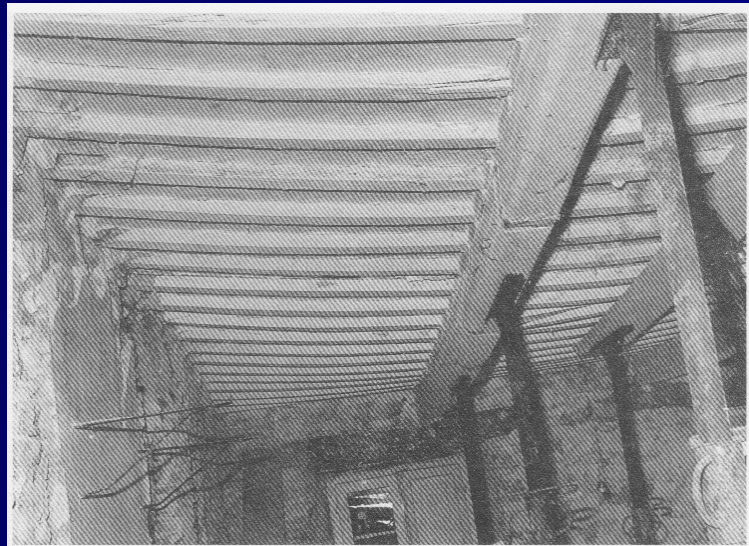
La depressione dell'orditura portante si manifesta con la perdita di orizzontalità del piano del solaio interessando sia la travatura principale, sia quella secondaria.

Generalmente questo tipo di lesione è da ricondurre allo stato di sollecitazione indotto dai carichi gravanti sul solaio e quindi alla capacità di resistenza delle travi.

Intradosso solaio in legno con depressione orditura portante
(Immagini tratte da Munafò, op. cit.)

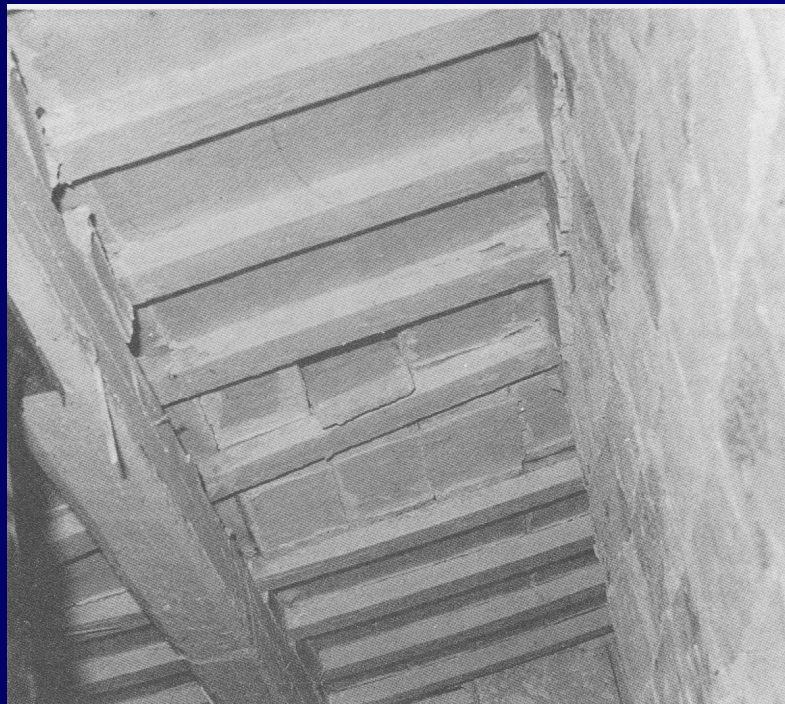
Le lesioni in mezzeria sono quasi sempre caratterizzate da un andamento verticale, dovute ad un momento positivo che mette in trazione le fibre inferiori.

Le lesioni agli appoggi possono essere verticali, dovute ad un momento negativo che pone in trazione le fibre superiori, oppure inclinate di 45° circa dovute allo sforzo di taglio.

Intradosso solaio in legno con depressione
orditura secondaria

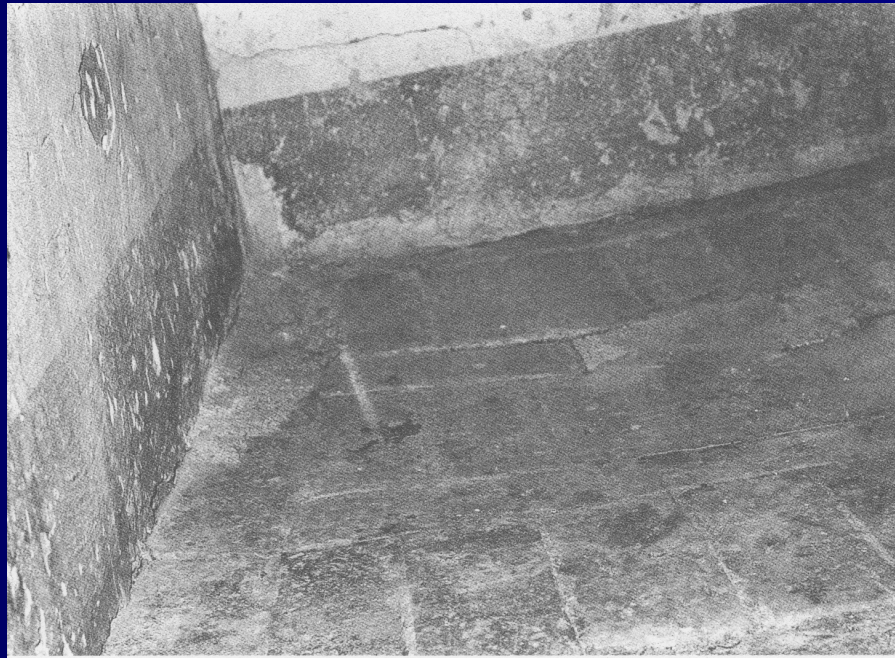
Le lesioni sui pavimenti dovute a questo tipo di dissesto saranno provocate dalla conseguente compressione che provocherà una sbeccatura negli spigoli delle piastrelle ed una sconnessione dei giunti.

Estradosso solaio in legno con depressione orditura portante
(Immagine tratta da Munafò, op. cit.)

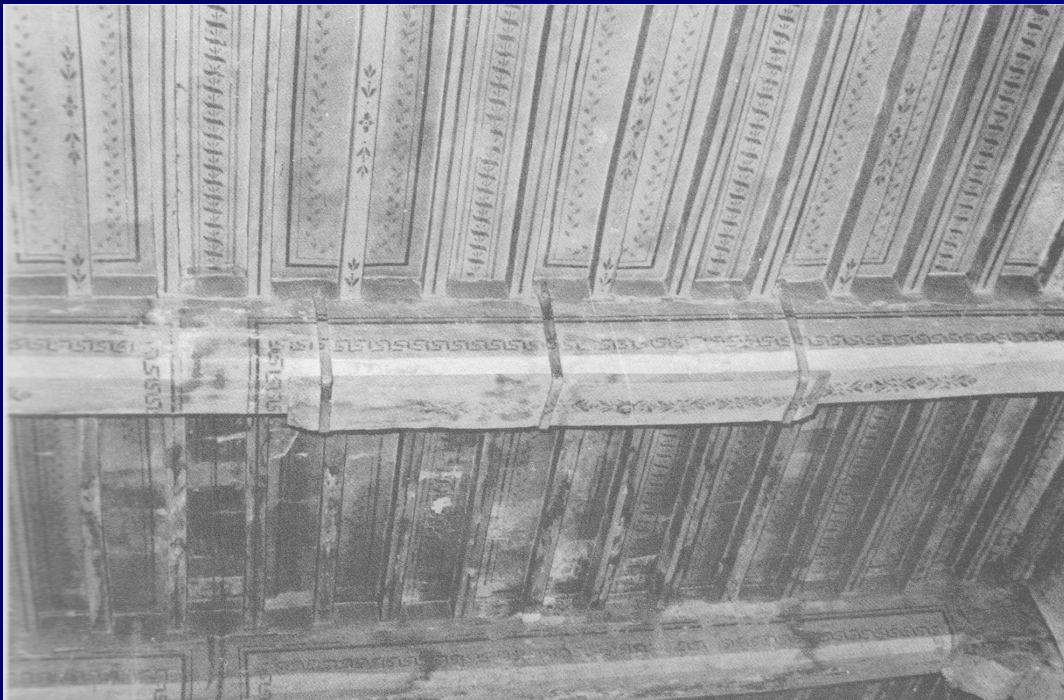
Irrigidimento trave portante solaio
con aumento sezione.

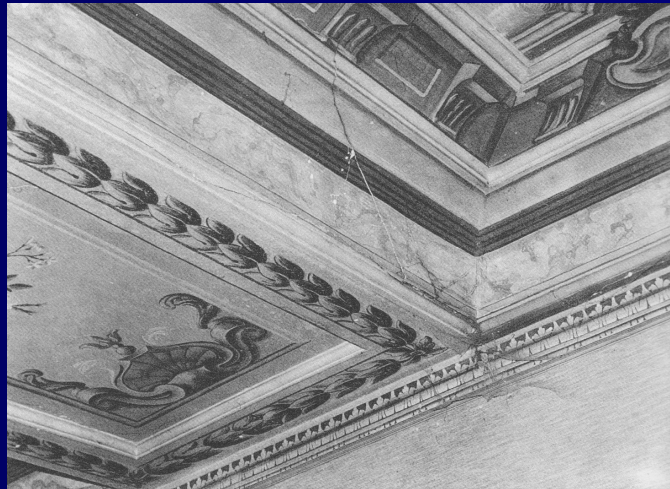
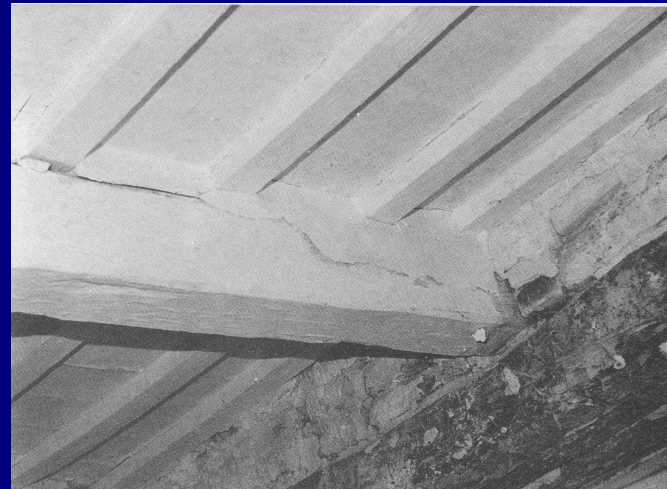
Con riferimento alle travi del solaio è possibile notare delle fessure a 45° provocate dal taglio in prossimità degli appoggi come mostrato nelle immagini sottostanti.

Lesioni a taglio in
prossimità degli
appoggi
Immagini tratte da
Munafò, op. cit.

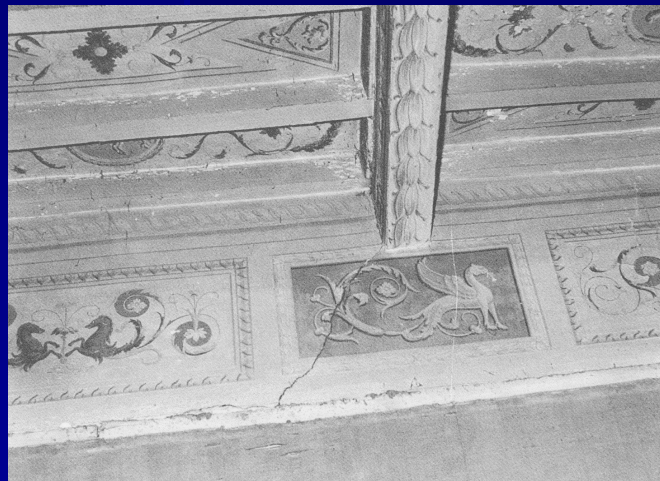
(a)

1. lesione parabolica inversa dovuta allo schiacciamento del materiale murario causato dalla reazione di appoggio trasmessa dalla trave (figura a);
2. cedimento delle architravi (figura b);
3. rotazione della muratura intorno ad un asse orizzontale a causa dei carichi orizzontali trasmessi dal solaio (figura c).

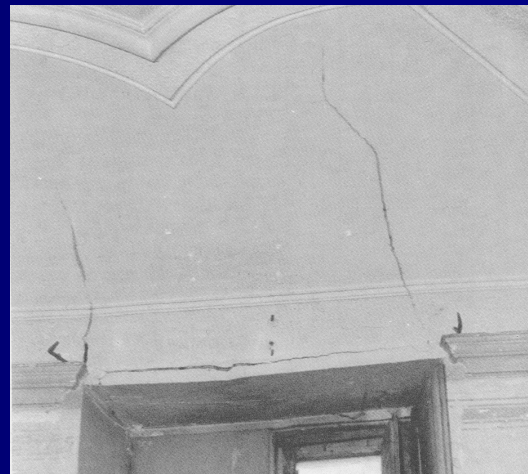
(b) Varie lesioni per cedimento degli appoggi

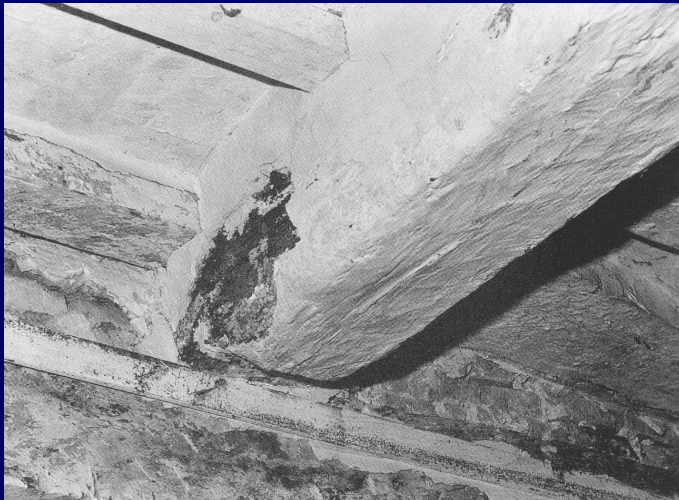
Testata di una trave attaccata dai funghi.
(Immagine tratta da Munafò, op. cit.)
